Batres, Leopoldo Reparación y consolidación

EDIFICIO • DE • LAS • COLUMNAS

## **MITLA**

### LEOPOLDO BATRES

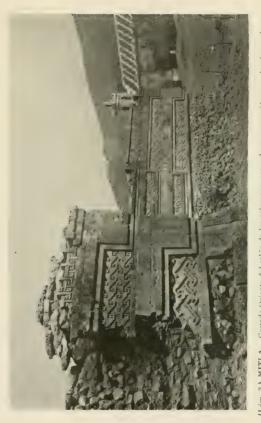
## Lámina núm. 7.

El muro Oriente que he descrito, esto es, el del salón de las columnas, es el que más amenazaba caer, porque había perdido ya su centro de gravedad, y gracias al excesivo grosor del muro, se había podido mantener entre si se cae y no se cae. ¿Cómo llevarlo á sus plomos y niveles sin poner en inminente peligro de destrucción los grandes tableros de piedra con sus características grecas? Me pareció que lo indicado era forrar de madera con

Mañana se va á proceder á consolidar el muro, amarrándolo en los ángulos de la construcción, reparando al mismo tiempo su basamento para que no vuelva á tener el terrible desplome de 12 pulgadas que tenía antes de repararlo y que se mantuvo en pie en esa situación, por un verdadero fenómeno, tantos años sin caerse.

MITLA. Costado Oriente del salón de las columnas antes de su reparación y vuelto á sus plomos.

(Lám. 7.) MITLA. - Costado Oriente del salón de las columnas, antes de su reparación y vuelto á sus plomos

gruesos tablones toda la pared y, después de calcular su resistentencia con un poderoso aparato, maderamen y cuatro criks con la fuerza de cincuenta toneladas cada uno, y desarrollada esta fuerza en el sentido de la impulsión sobre el muro forrado de madera, en veinticuatro horas, lo llevé á sus niveles y plomos, recibiendo su parte inferior con cuñas de fierro y la reposición de los mismos sillares que le habían sido robados y que pude recoger, con no poco trabajo, de la iglesia, casas particulares y corrales. Después de que dejé perfectamente asegurada la estabilidad de este muro, seguí haciendo lo mismo con las otras paredes que se hallaban en el mismo caso que la del costado Oriente, reponiéndoles la doble hilera de sillares que sostenían la ornamentación de las paredes, porque pude recoger los que habían puesto en la escalera del Calvario y en otros lugares de la población; pero quedaba un problema que resolver. Ya se había asegurado la estabilidad del edificio en su parte superior, ahora faltaba construir el muro de sostén indispensable para la estabilidad del edificio, pues se hallaban descarnados sus cimientos á una gran profundidad. Dí al muro de sostén una inclinación de cuarenta v cinco grados en la escarpa y su respectivo talud, cubriendo después esa escarpa con otra construcción de piedra para formar el basamento rectangular que tenía en sus primitivos tiempos.

Hoy á las 5 p. m., aplicando el aparato conocido con el nombre de *gato* y con andamiaje hecho de sólidas vigas, he podido volver á su plomo, paño y nivel el muro

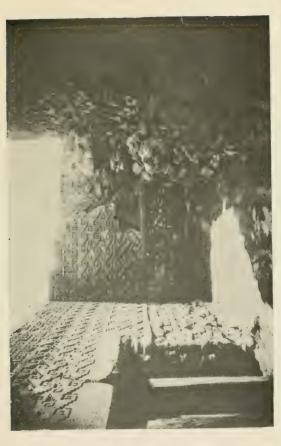
#### Lámina núm. 21.

MITLA.—Galería Sur del patio interior del edificio de las columnas, antes de su reparación. Costados Oriente, Norte y Sur.

Por el estado que guardaba esta galería se puede juzgar de la imperiosa necesidad que tuvo el Gobierno de reparar estos edificios, cuidando de que no perdiesen su carácter original. UL milin enimal.

(1.am. 21.) MITLA -- Galería Sur del patro interior del edificio de las columnas antes de su reparación. Costados Oriente, Norte y Sur - Por el estado que guardaba esta galería, se puede juzgar de la imperiosa necesidad que tuvo el Gobierno de reparar estos edificios. cuidando de que no perdiesen su carácter original
